57. 鹿児島県内の被害

Disasters in Kagoshima Pref.

○宇都忠和 (アーステクノ)

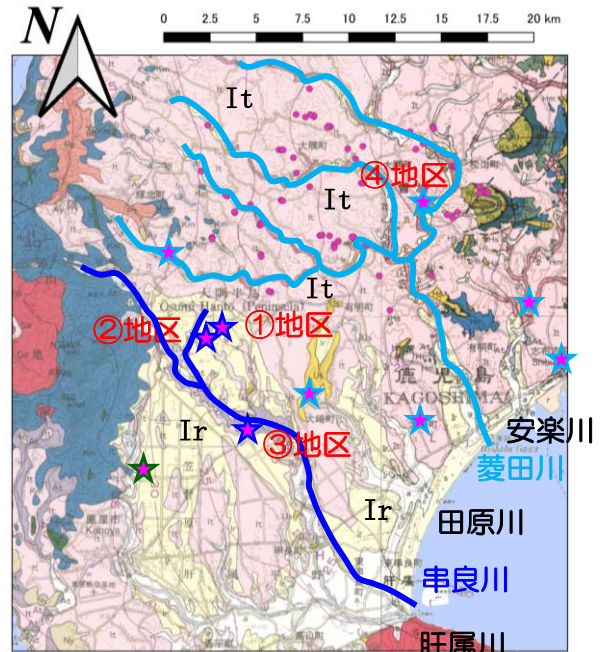
図-1 鹿屋市周辺の地質と災害分布図。
基図は、産総研の20万分の1地質図幅。

Ir: 入戸火砕流堆積物(再堆積物)

It: 入戸/妻屋火砕流堆積物(非溶結部)

w: 入戸/妻屋火砕流堆積物(溶結部)

●: 2019年(令和元年)6月の雨による斜面災害⁷⁾

★: 2020年(令和2年)7月の雨による斜面災害

7月3日~4日に、出水・伊佐を中心として、総降水量300mmを超える大雨となり、長島町・伊佐市の熊本県境付近では、解析雨量で局所的に500mmを超えた³⁾。7月6日朝に、鹿屋市鹿屋、吉ヶ別府、志布志市志布志などでは、日降水量、1時間~72時間降水量が、統計開始(1976年ないし1977年)以来、観測史上最大値を更新した⁴⁾。これにより、図-1・表-1に示す道路災害が発生した⁵⁾。

鹿屋市周辺は、基盤岩は、主に白亜系ないし古第三系の付加体堆積物(四万十層群)から成り、山地に点在して露出している⁶⁾。調査個所の被災地の特徴は、表-1に示すようにシラス台地縁辺部の0次谷、もしくは、河川により開析された斜面で発生した。

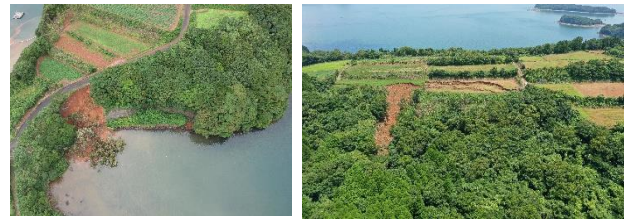
写真-2 表層崩壊の発生状況。

左: 伊唐清良地区; 右: 伊唐角場地区。

一方、伊唐島では、人工的な台地縁辺部から写真一

2のように表層崩壊が発生した。
