## 64. UAV 搭載型のレーザ測量を利用した斜面の危険度評価

### Hazard assessment of slopes using UAV-mounted laser surveying

○山下祐志（アーステクノ）、宇都忠和（アーステクノ）、今野哲嗣（STOY）、原口強（大阪市立大学）、  
Iushi Yamashita, Tdakazu Uto, Tetsuji Konno, Tsuyoshi Haraguchi

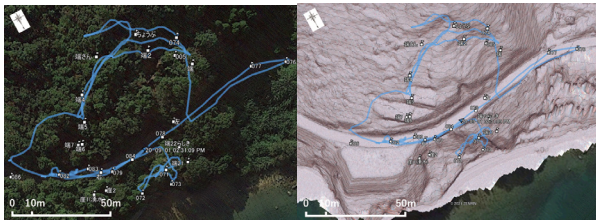
最初に、みちびき対応のハンディ GPS での検証を実施した。樹木が生い茂る山中を予め把握していた地すべり変状地形に沿って踏査し、そのルートを CS 立体図に重ねた（図-5）。その結果、現地地形と位置が正確なことを確認した。

図-5 踏査の軌跡（ハンディ GPS）

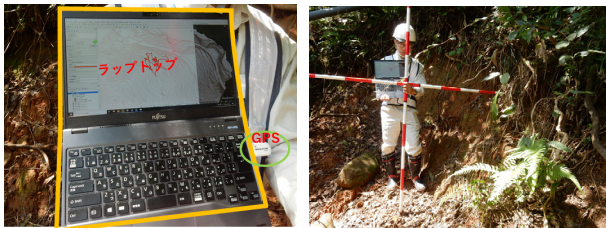
次に、GPS 付きパソコン上の CS 立体図にリアルタイムに自分の位置を表示させながら、現地で滑落崖を確認（図-6）した。その結果、滑落崖位置を現地と画面上で正確に確認できた。さらに、地形の3次元的な広がりや地すべりとの関係を容易に把握・理解できた。

図-6 GPS 付きパソコンを使った現地検証

まず、レーザ測量成果の検証を行った。PC 上に CS 立体図を表示させリアルタイムに位置と地形を山中で確認した結果、明確に地形とその位置も正確であることが示された。さらに CS 立体図による斜面全体の地形画像診断を行ない、危険度評価につながった。
